## **Keskisaran sulkulaitteet: käyttökokemukset ja ohjelman tarkistus**

**Uudenmaan tiepiiri  
LTT-Group Oy**

**KESKISARAN SULKULAITTEET: KÄYTTÖKOKEMUKSET JA OHJELMAN TARKISTUS**

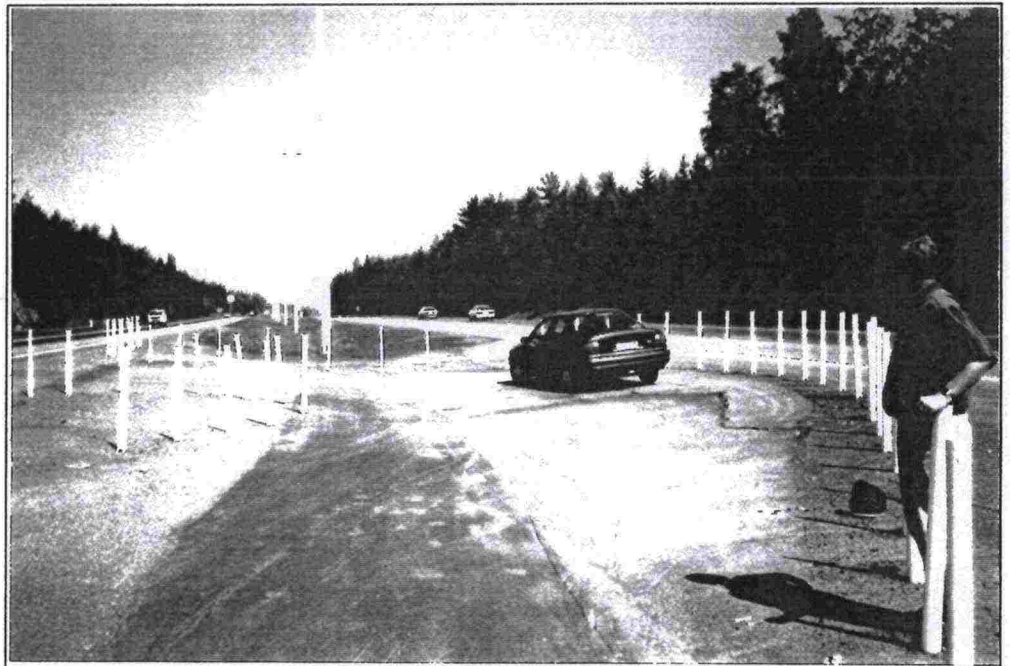
Muovipaaluilla merkitty ajokuja on koettu ahtaaksi kookkaalle kunnossapito-kalustolle. Kujaan kertynyt lumi on vaikeuttanut ajoneuvon ohjaamista. Mikäli aurausauto on jouduttu pysäyttämään kujassa, liikkeellelähtö on ollut tämän jälkeen vaikeaa. Koska keskisaran aukon kohdalla on kuivatusta varten pitkittäissuuntainen painanne ja koska tiellä on lisäksi pituuskaltevuutta, on aura-auton liikkeellelähtö lievään ylämäkeen lähes mahdotonta. Kujaan kertyvä lumi on poistettava traktorilla, mikä lisää osaltaan kunnossapitokustannuksia.

Kuva 1. SESAM-portin ajokujanne.

Leveille keskisaroille ehdotettu muovipaaluin merkitty S-kuja tulisi rakentaa vain paikkoihin, missä aurauskaluston liikkeellelähtö on helppoa (ylityskohdan pituussuuntainen painanne tasattava, ei pituuskaltevuutta). Myös S-kujan mitoitusta tulisi tarkistaa.

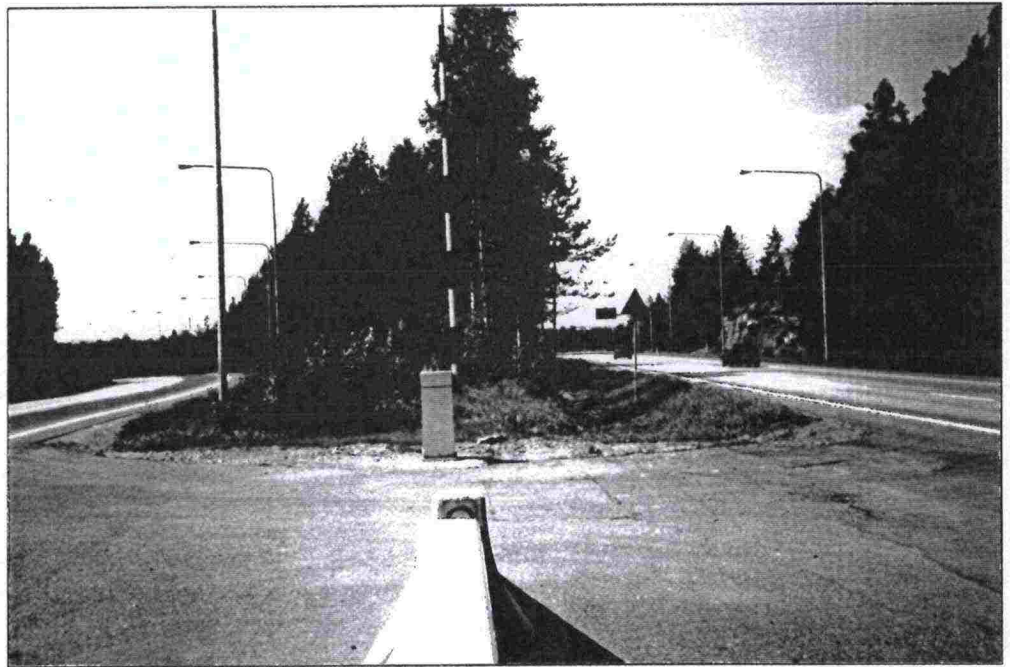
Puomin aukioloaika on 10 minuuttia, jonka aikana aura-auto ehtii käyttää aukkoa useamman kerran samalla aukaisulla läheisen liittymän rampeja auratessaan. Ongelmaksi muodostuu tällöin se, että kuljettaja ei tarkkaan tiedä, milloin puomi on avattu. Yleisesti NMT-puhelimen käyttöä puomin aukaisijana pidettiin erittäin hyvänä ratkaisuna.

Kuva 4. TEMEC-pystypuomi avattuna.

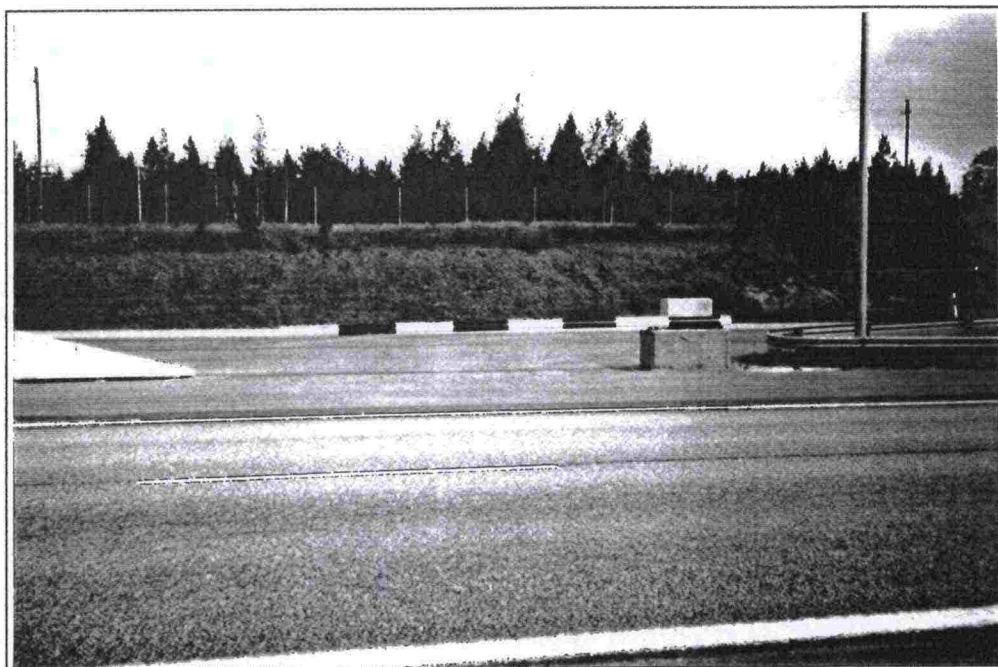
Valtatielle 3 asennettu TEMEC-liukupuomi on myös toiminut erittäin hyvin koko käyttöajan. Laitteisto on edelleen hyvässä kunnossa. Puomin asennusvaiheessa ajoaukkoa kavennettiin tavallisilla betoniporsaille. Talven aikana on ajoesteen päähän vaihdettu viistekappale.

Ajoaukon leveys on tässä kohteessa riittävä (puomin pituus noin 7,0 m), jotta pystytään kääntymään myös vasemmanpuoleiselta ajoradalta. Käyttäjien mukaan tällä leveämmällä keskisaralla olisi toiminut myös lyhyempi TEMEC-pystypuomi.

Kuva 5. TEMEC-liukupuomi.

Ajoaukkoa rajaavat betoniesteet olisi korvattava kiinteällä kaiteella, jonka pää upotetaan maahan. Myös puomilaitteiston betoninen alusta olisi suojattava kaiteilla.

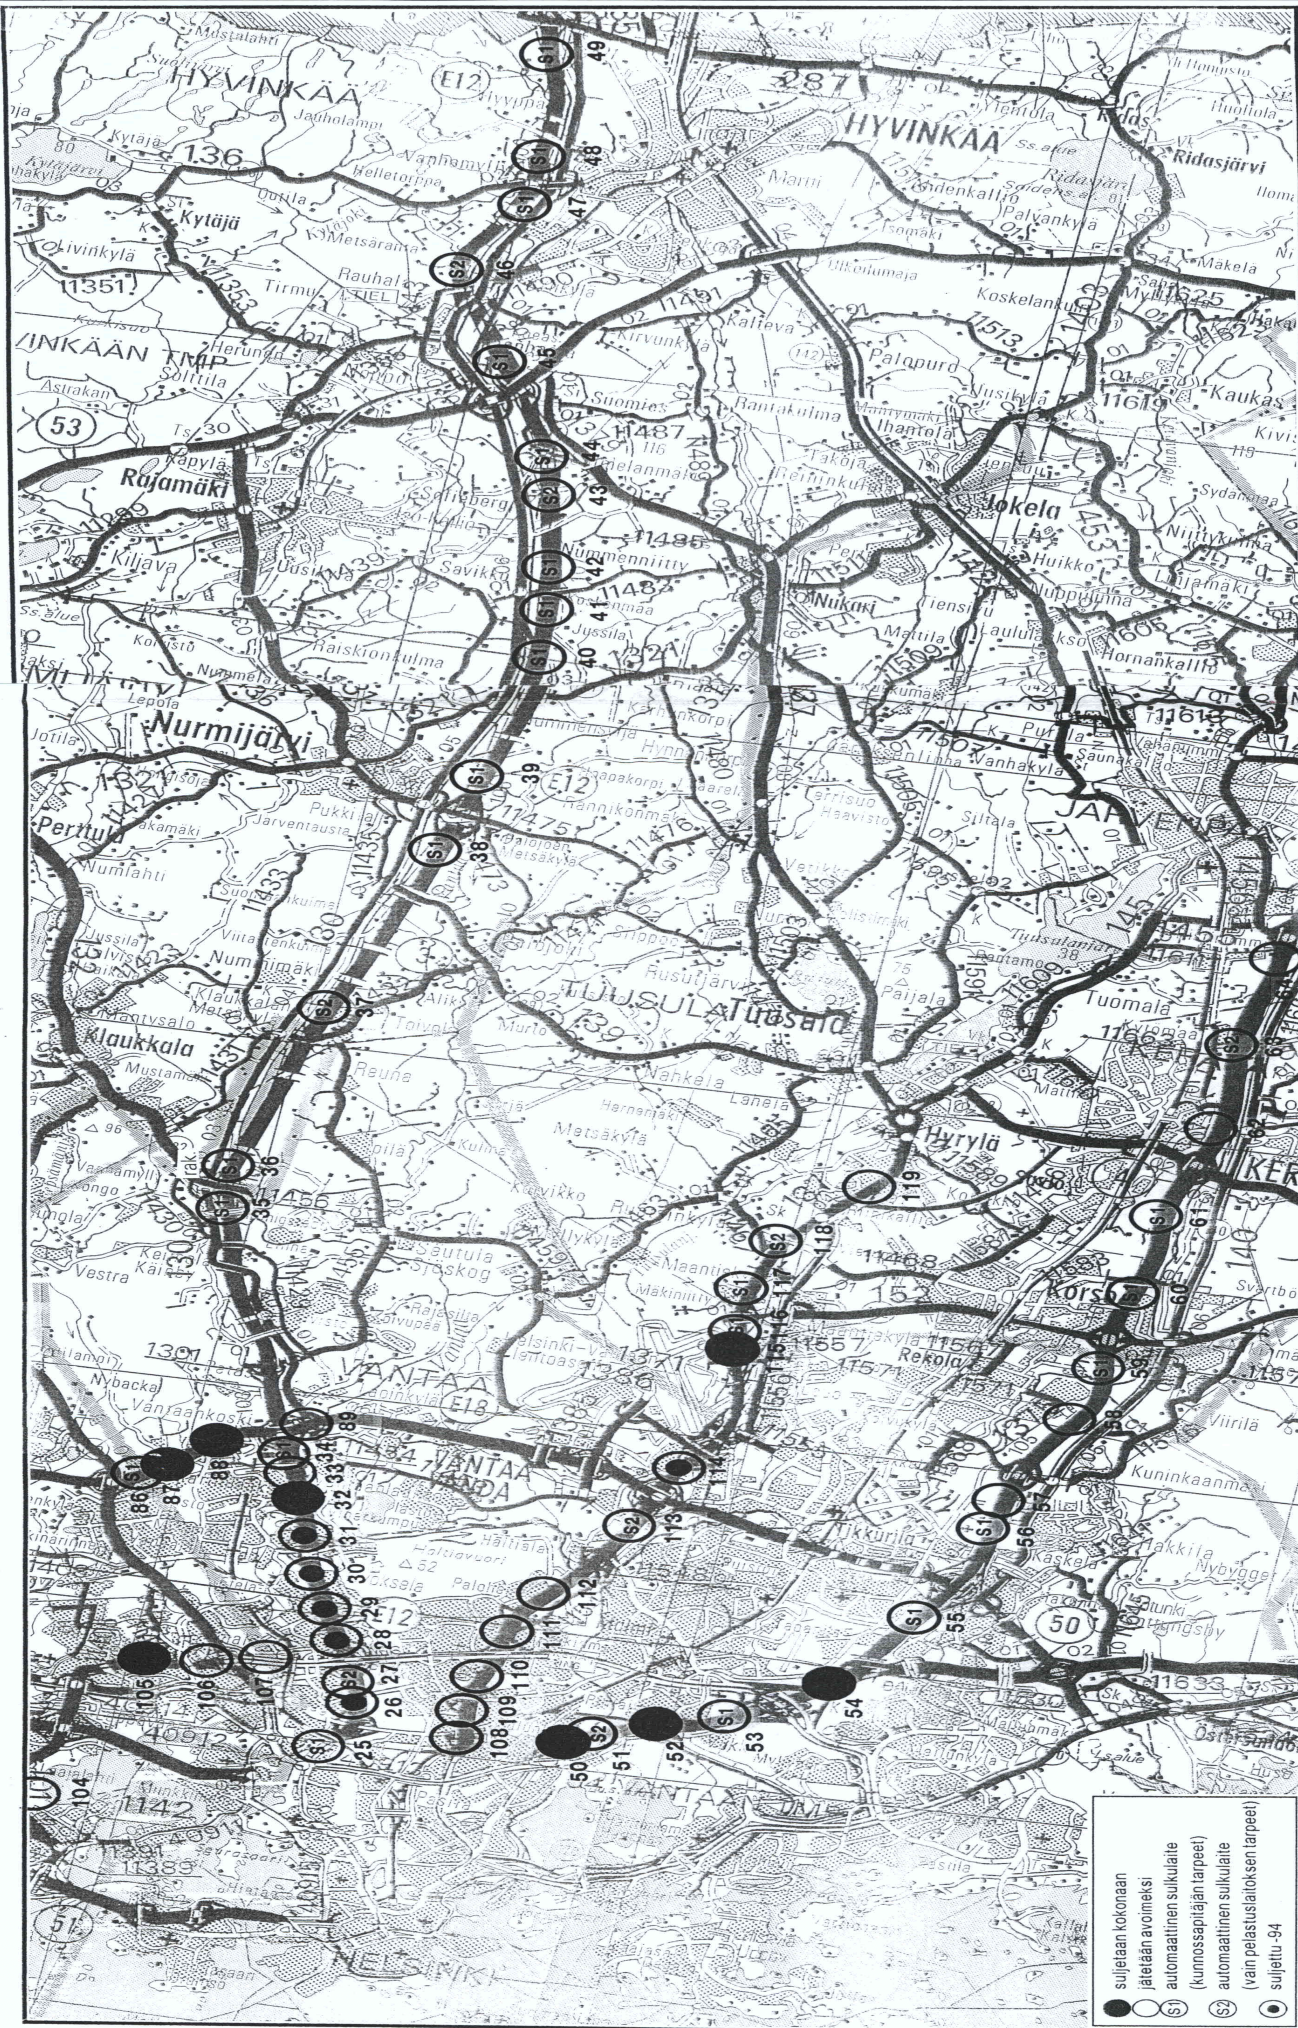
Keskisaran sulkualueet

113 olisi hyvä siirtää Tammiston eritason pohjoispuolelle, eritaso hidas kiertää  
Pelastuslaitos toivoo uutta ylityskohtaa välille Kehä III - Valkoisenlähteentie  
Automaattisia sulkulaitteita S1 2 kpl  
S2 2 kpl
